## OPIS PRZEDMIOTU ZAMÓWIENIA

1. Wymiana przewodu między silnikiem a chłodnicą oleju w agregacie prądotwórczym VISA P805S

- silnik produkcji: Perkins (Nr DGD062280U5882N, Typ 4006-23TAG3A, 1500 RPM, 8KW)

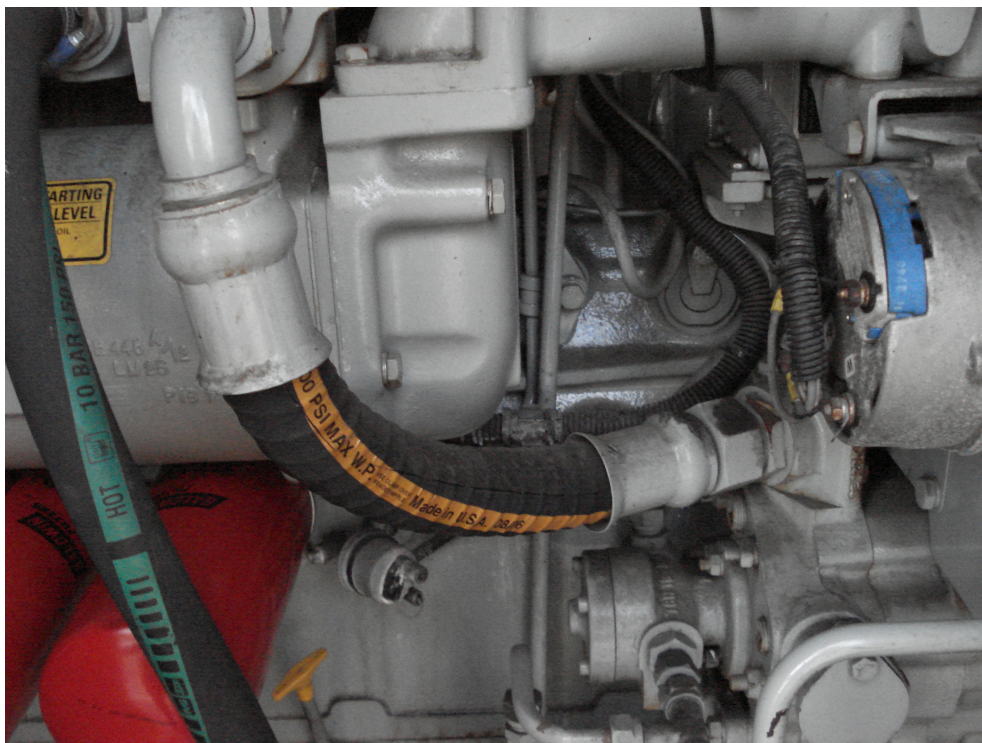
Zdj. Nr 1 Przewód między silnikiem a chłodnicą oleju (pęknięcie wzdłuż przewodu)

Przy demontażu przewodu należy uwzględnić również wymianę oleju i ponowne napełnienie.

Olej typ: 15W40
