## Opis przedmiotu zamówienia

### I. Wykaz systemów sygnalizacji p/poż. wraz z osprzętem zainstalowanych w obiektach SP ZOZ Miejskiego Szpitala Zespołowego w Częstochowie

#### a). Pawilon C' – Szpital przy ul. Mirowskiej 15 – opis systemu

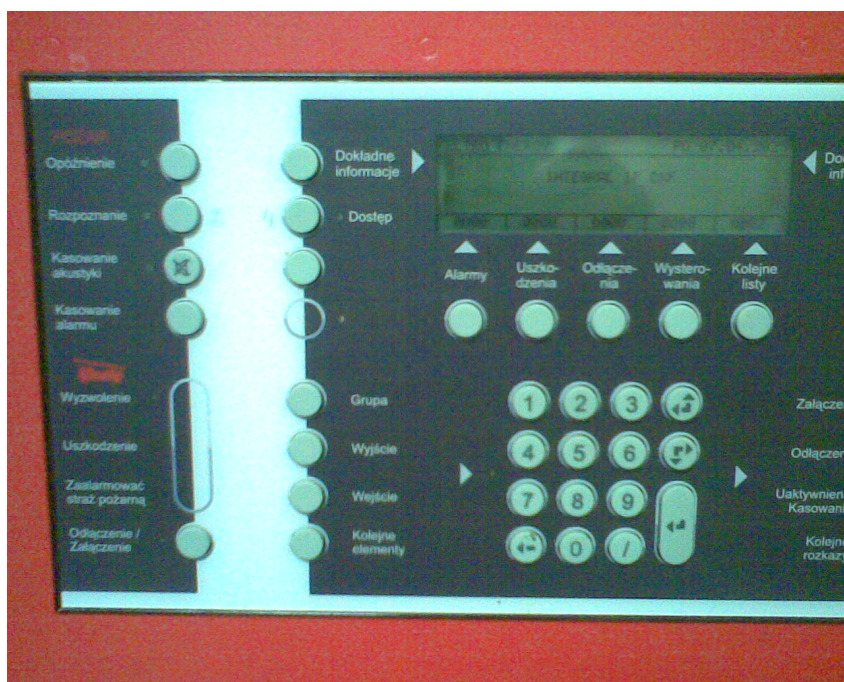
Zdj. Nr 3

- wymiana taśmy barwiącej w drukarce centrali SAP Schrack - BMZ Integral,
- wymiana uszkodzonego panelu obsługi systemu SAP (klawisze funkcyjne kasowanie alarmu, kasowanie akustyki),
